Aktualisierte Informationen über das mögliche Auftreten eines Risses an einem der Kettenglieder der Geräte ZIGZAG und ZILLON von Petzl

3. November 2014: Diese Information ergänzt die Mitteilung vom 23. Juli 2014

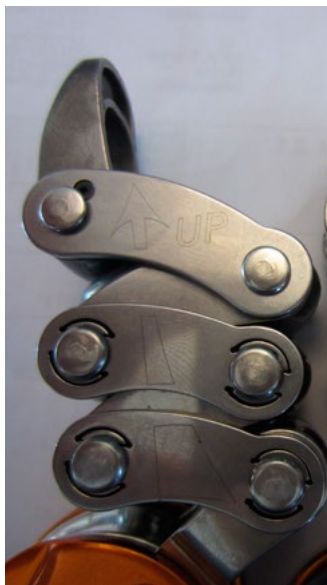
Frühere Version

- Die Parameter der Nietverbindung, die eine Zugspannung an einem der Verbindungsglieder der Kette hervorrufen können.
- Der reduzierte Querschnitt des Verbindungsglieds in der Nähe der Nietverbindung.
- Die thermische Behandlung, die zu einer hohen Steifigkeit des Verbindungsglieds führt.

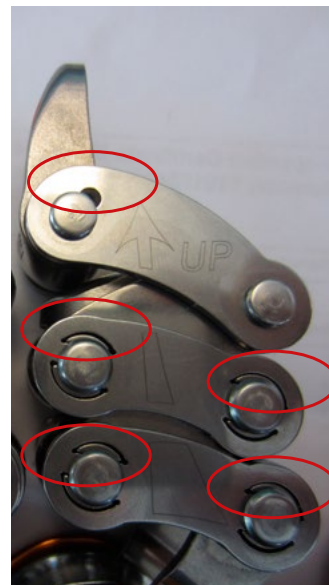
Aktualisierte Version

- Anpassung der Nietparameter, um eine Belastung durch die an den Verbindungsgliedern auftretende restliche Zugspannung auszuschließen.
- Anpassung der Parameter der thermischen Behandlung, um die Steifigkeit des Materials zu reduzieren.
- Verstärkung des Querschnitts der betroffenen Verbindungsglieder.

Verstärkte Querschnitte
